COMUNE SAN VENANZO

MANUTENZIONE STRAORDINARIA ED EFFICIENTAMENTO ENERGETICO DELL'EDIFICIO EX SCUOLA
DI OSPEDALETTO - PRIMO STRALCIO .
CIG . 9723556440 - CUP E24D23000610001

TAVOLA 05 ELABORATO GRAFICO

DESCRIZIONE ELABORATO: STATO ATTAULE

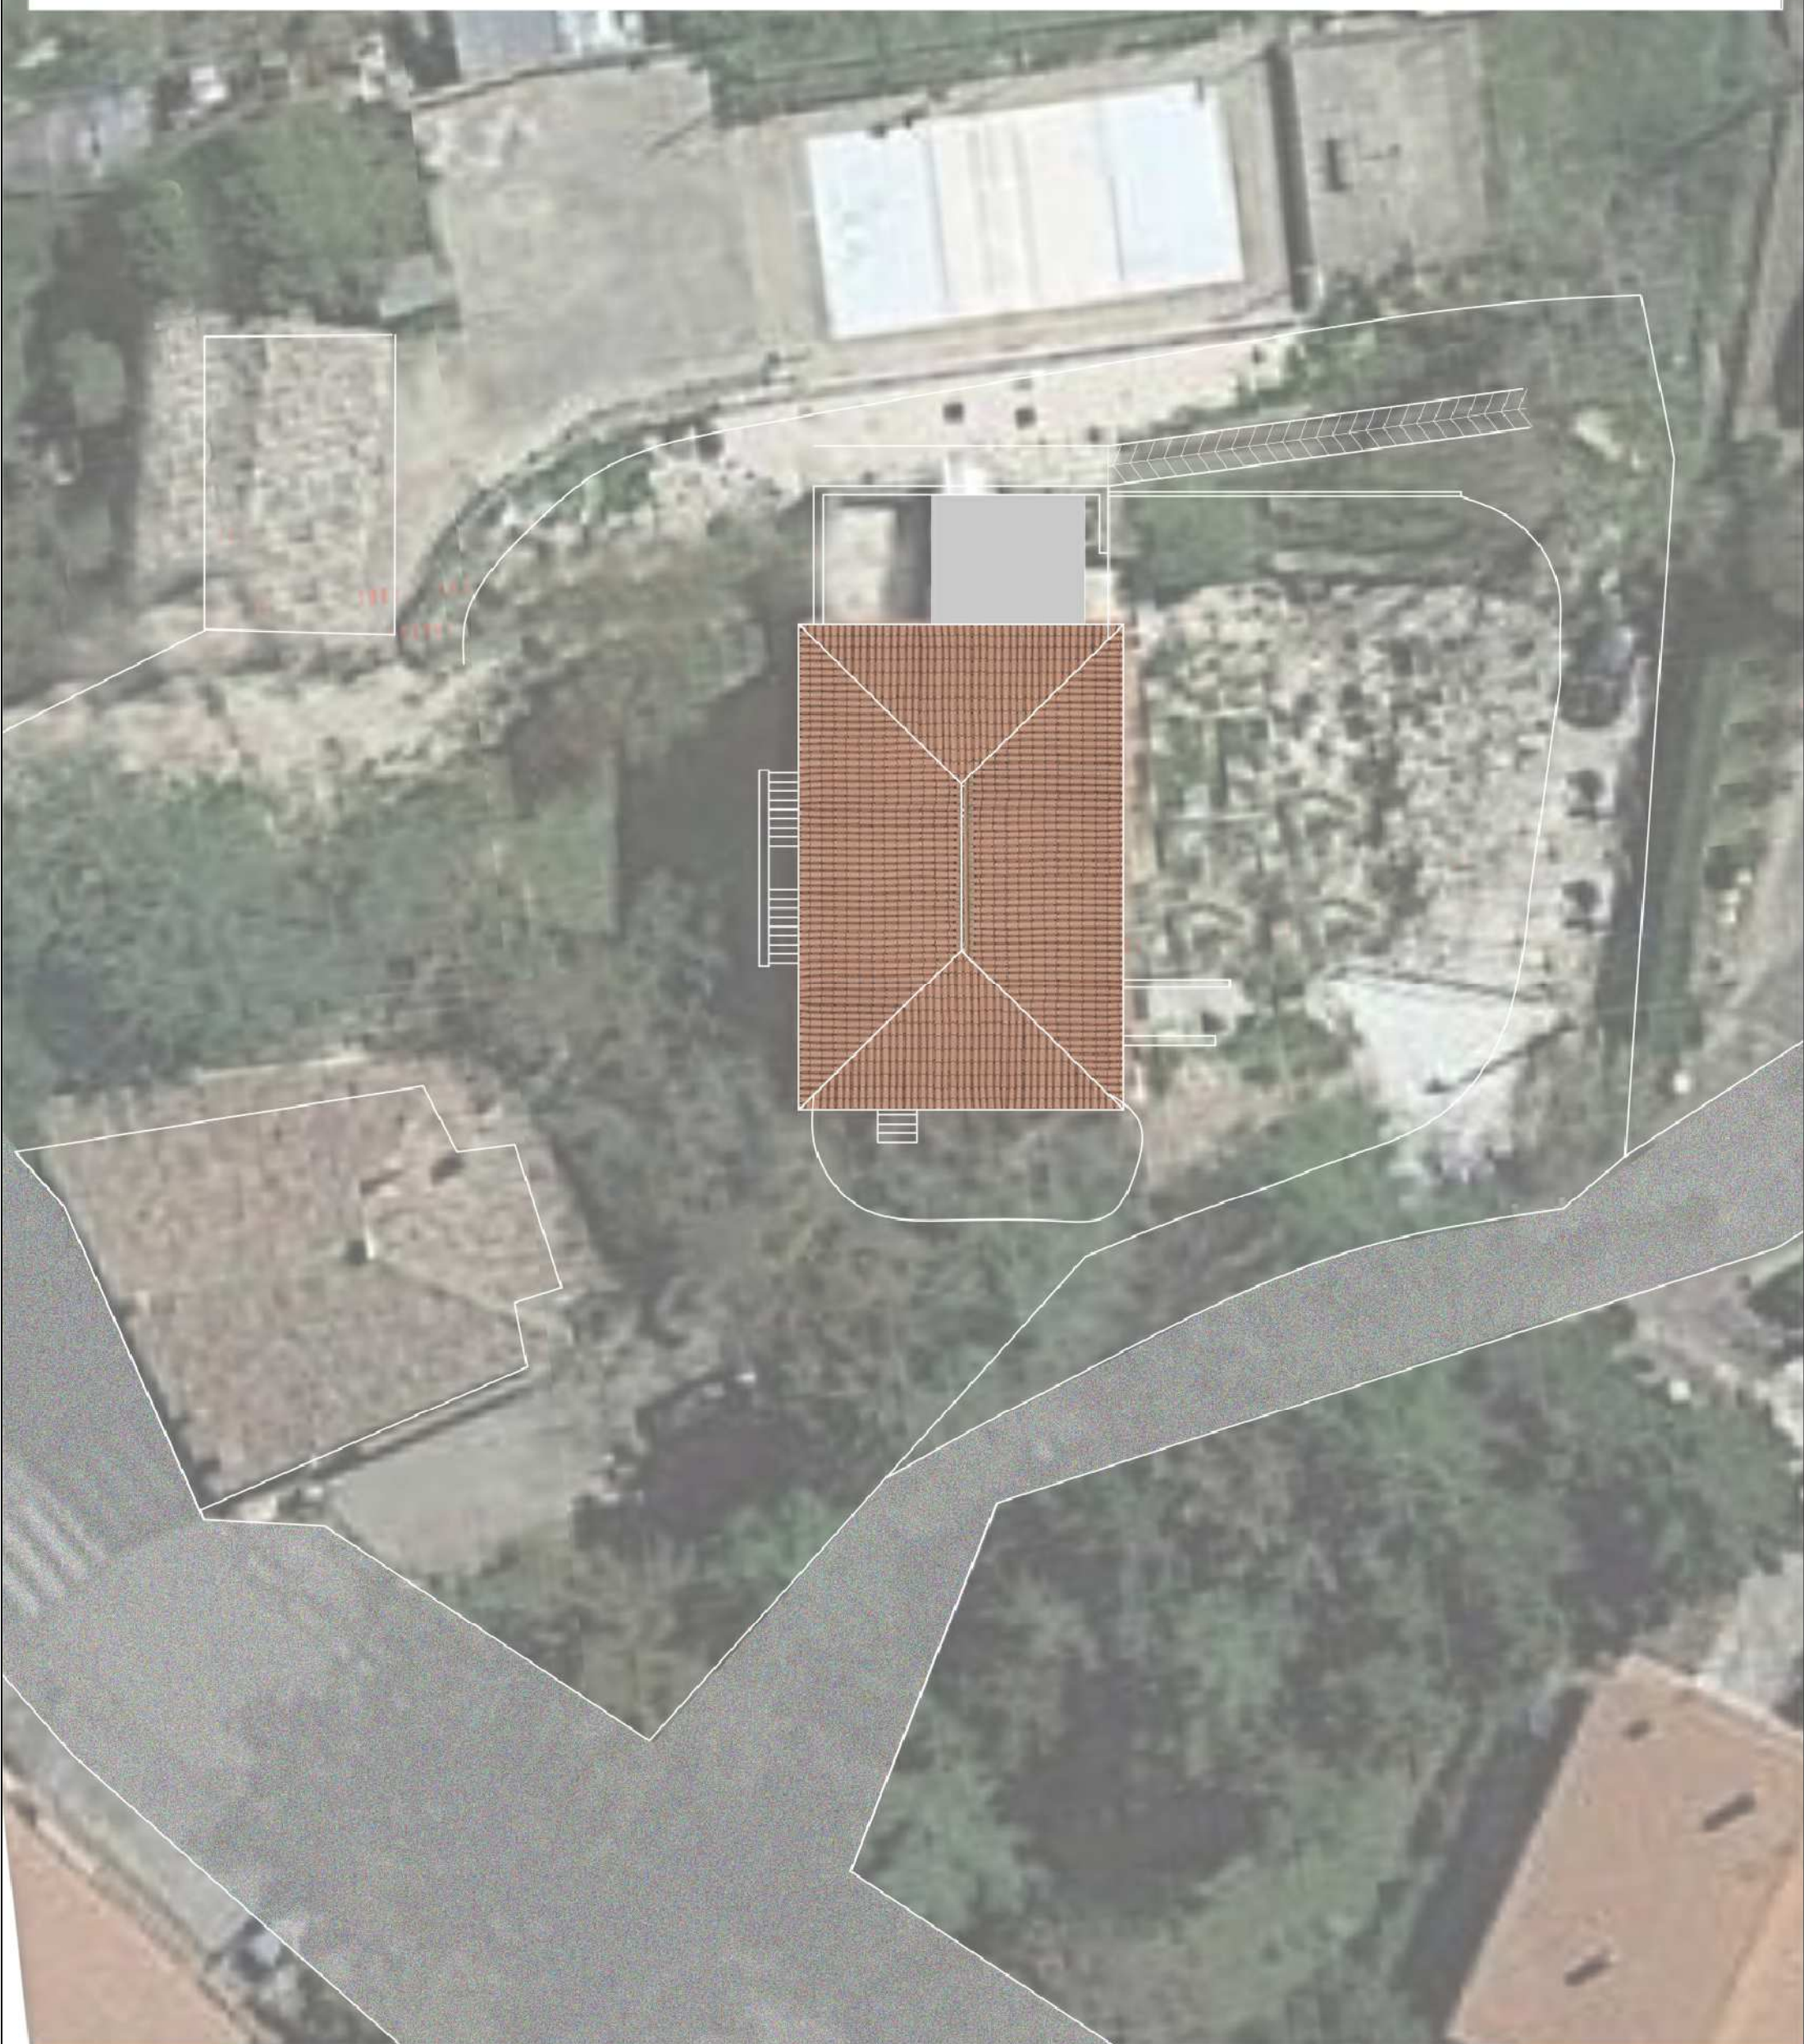
PLANIMETRIA GENERALE

STATO ATTUALE

SCALA 1:200

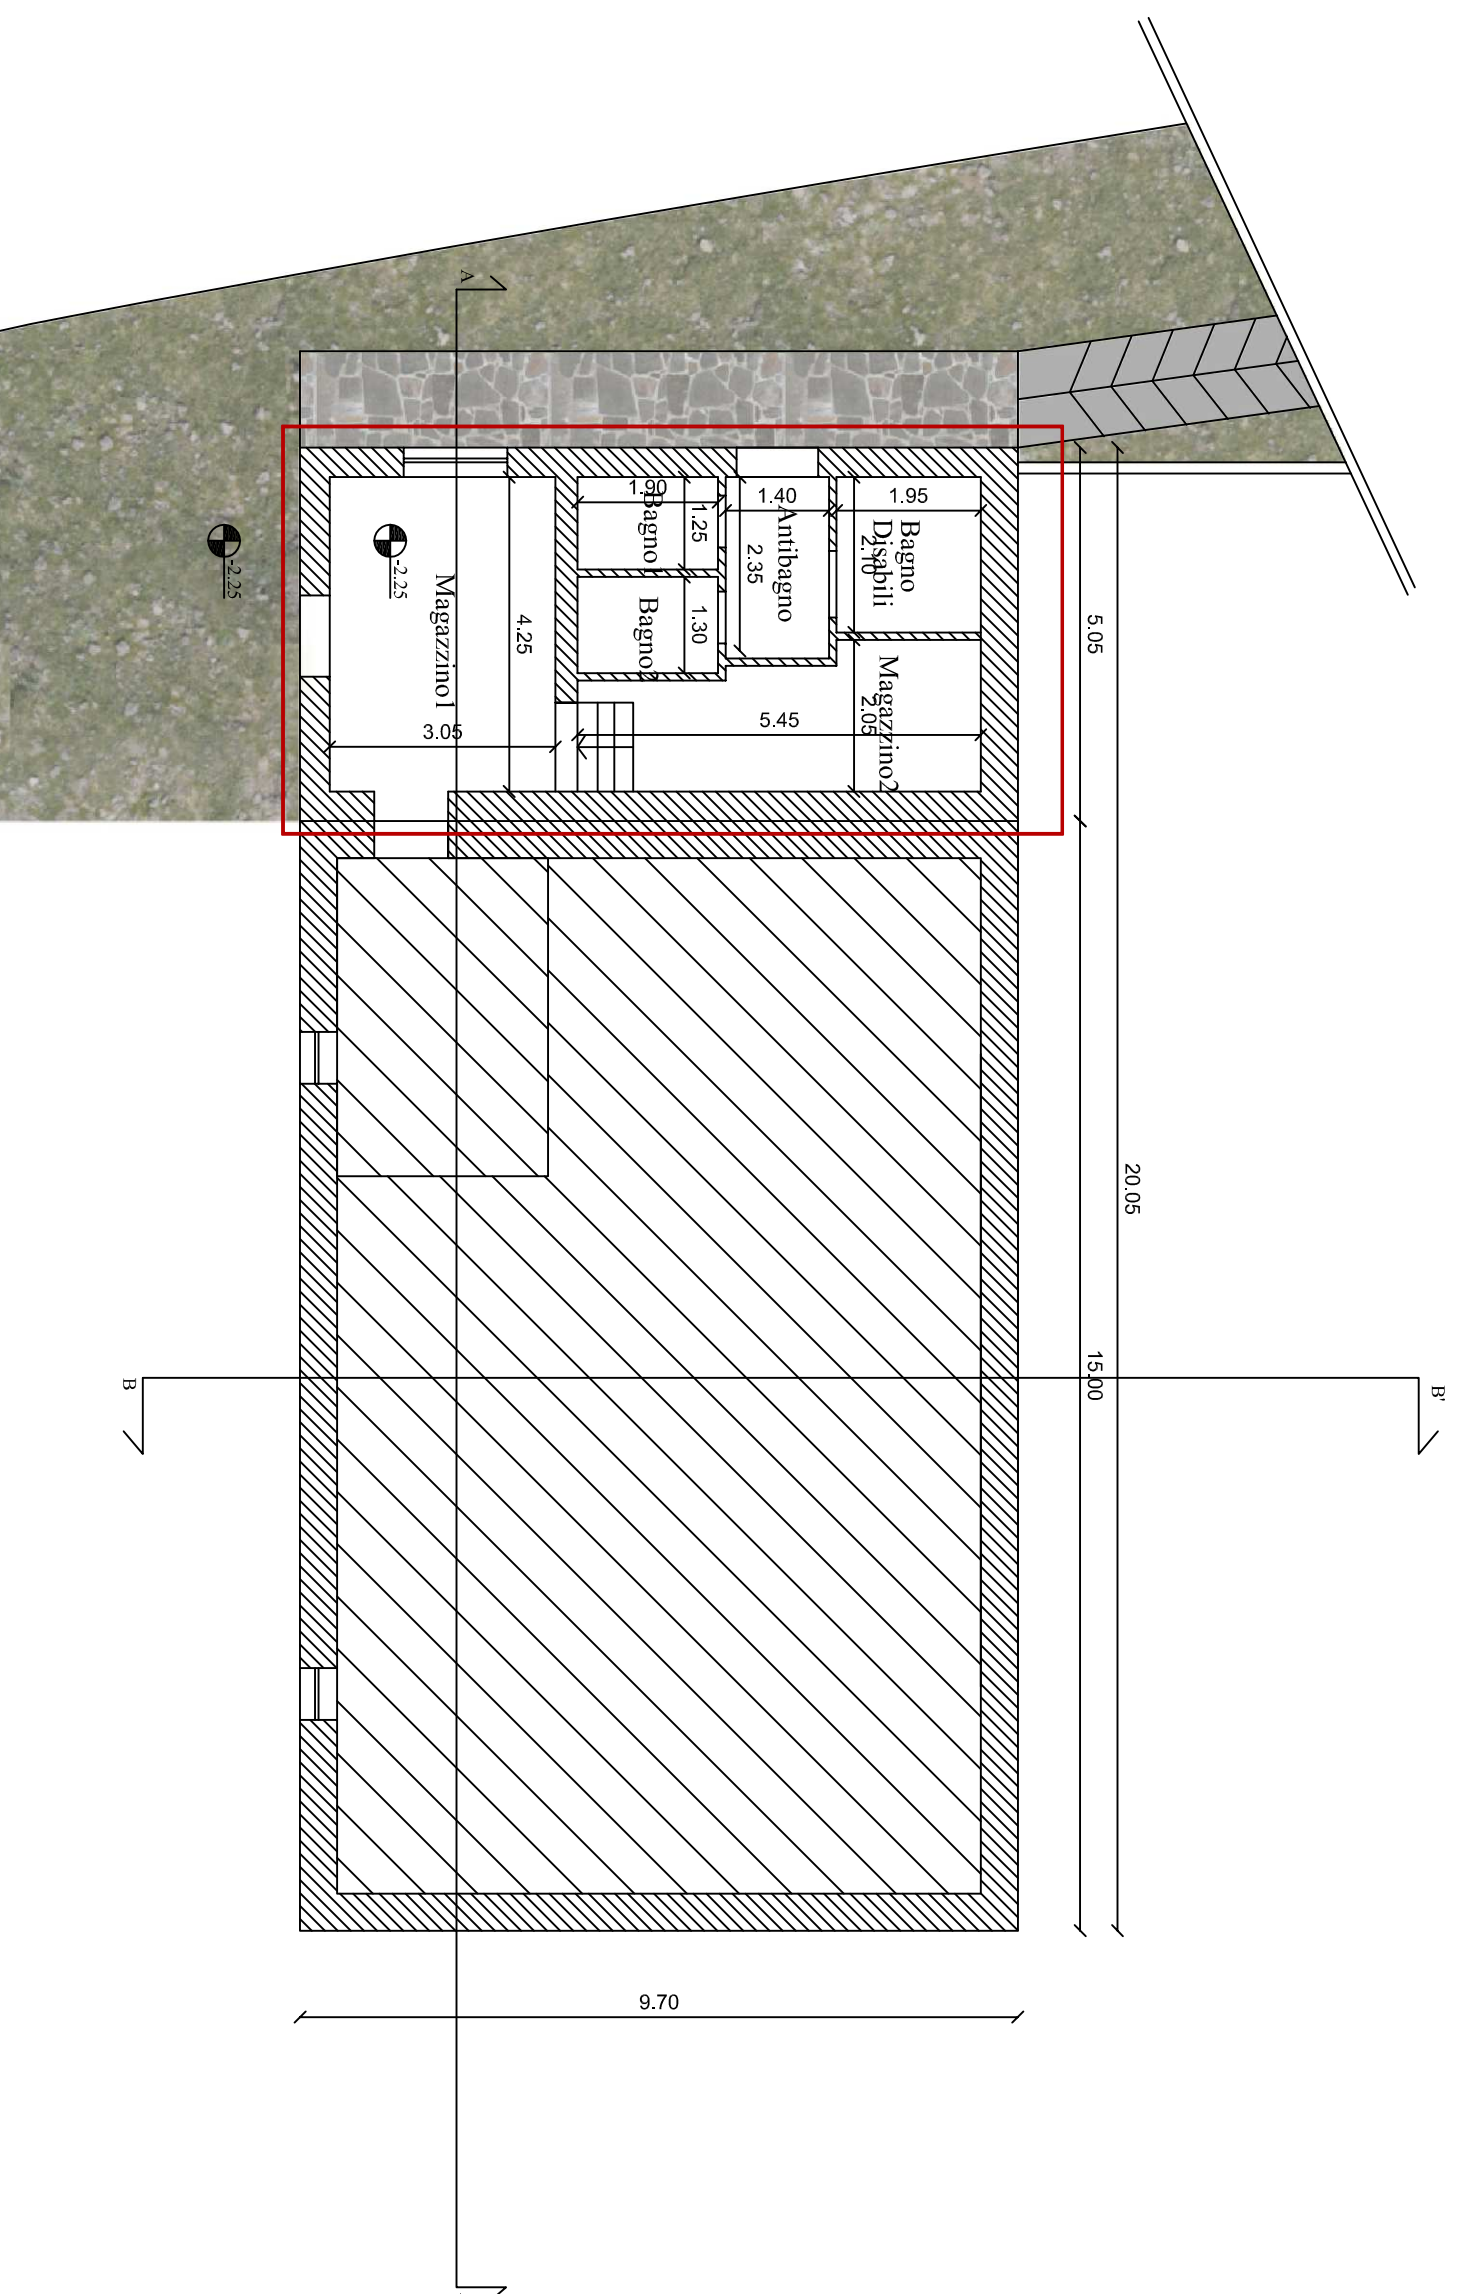
PIANTA SEMINTERATO SCALA 1:100

RAPPORTI AEROILLUMINANTI

MAGAZZINO 1
superficie pavimentata 12.93 mq
superficie finestrata 3.92 mq
R.A.I 0.30 > 0.125

MAGAZZINO 2
superficie pavimentata 9.55 mq
superficie finestrata -
R.A.I - > 0.125

ANTIBAGNO
superficie pavimentata 3.43 mq
superficie finestrata 2.30 mq
R.A.I 0.67 > 0.125

BAGNO 1
superficie pavimentata 2.37 mq
superficie finestrata -
R.A.I - > 0.125

BAGNO 2
superficie pavimentata 2.47 mq
superficie finestrata -
R.A.I - > 0.125

BAGNO DISABILI
superficie pavimentata 4.10 mq
superficie finestrata -
R.A.I - > 0.125

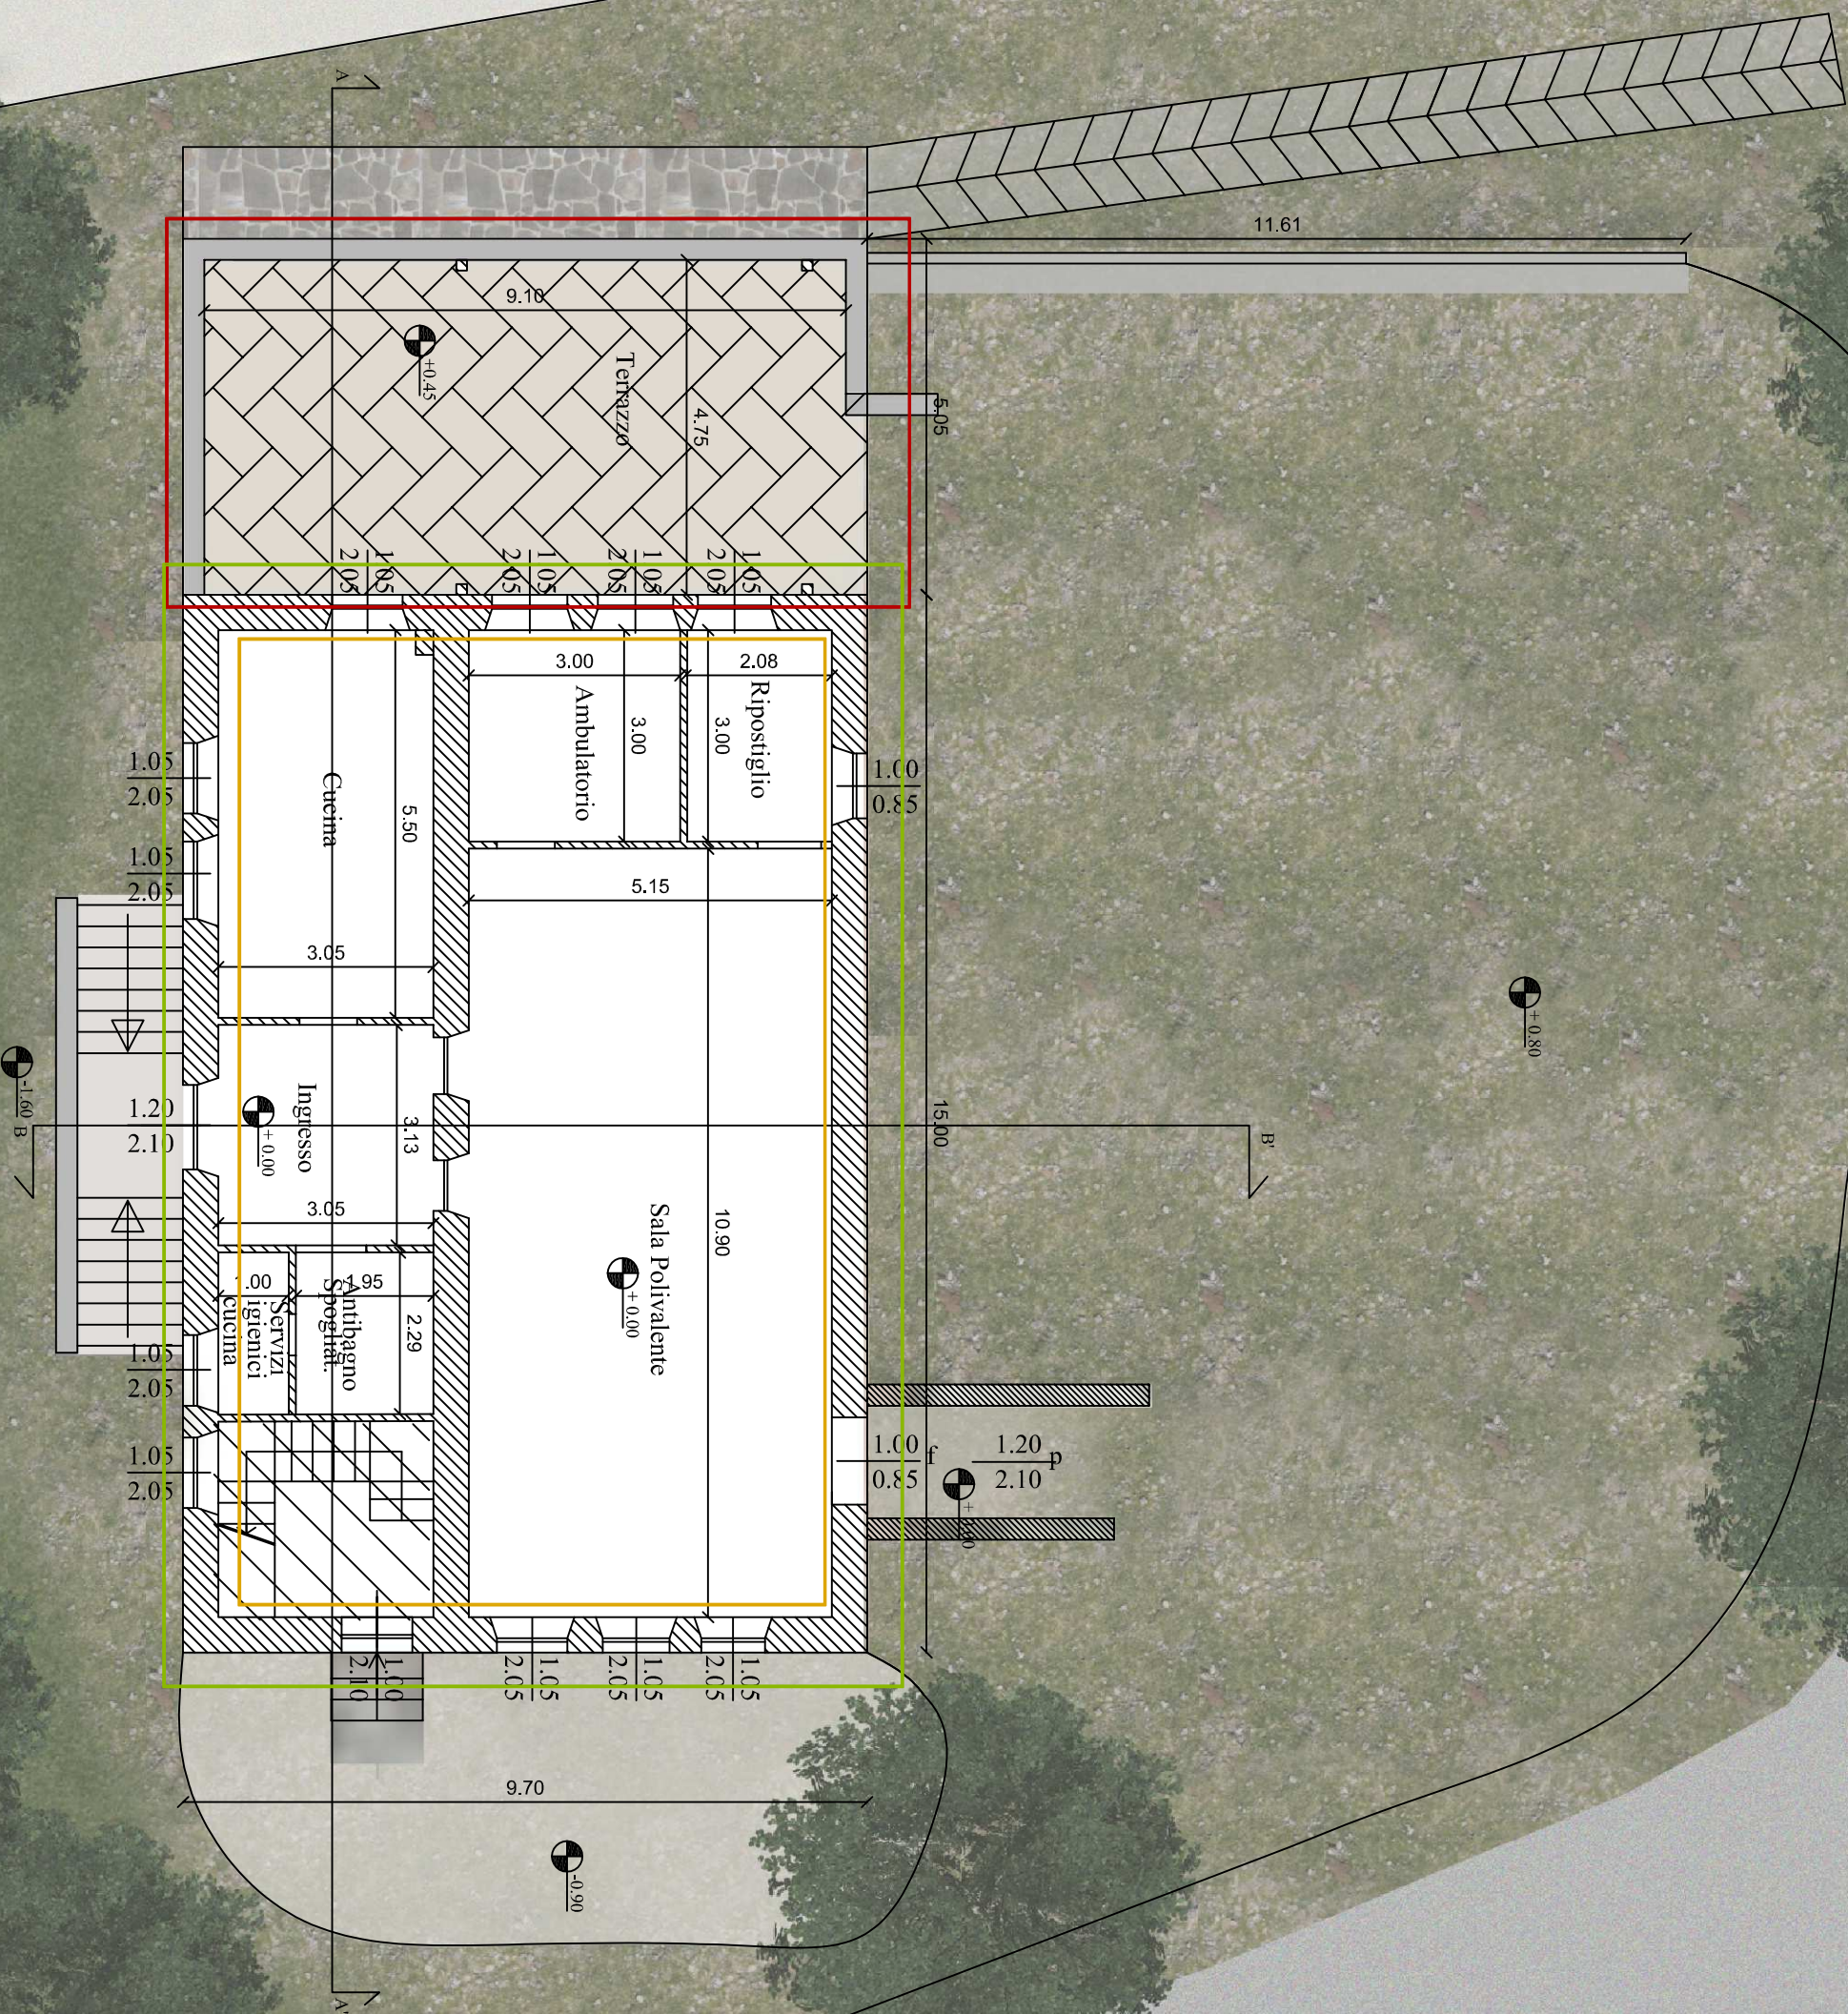
PIANTA PIANO TERRA SCALA 1:100

RAPPORTI AEROLLUMINANTI

INGRESSO
superficie pavimentata 9,54 mq
superficie finestra 3,92 mq
R.A.I 0,41 > 0,125

CUCINA
superficie pavimentata 16,77 mq
superficie finestra 5,91 mq
R.A.I 0,35 > 0,125

SERVIZIO IGENICO CUCINA
superficie pavimentata 2,29 mq
superficie finestra 1,97 mq
R.A.I 0,86 > 0,125

ANTIBAGNO - SPOGLIATOIO
superficie pavimentata 4,46 mq
superficie finestra - mq
R.A.I > 0,125

AMBULATORIO
superficie pavimentata 9,00 mq
superficie finestra 3,94 mq
R.A.I 0,43 > 0,125

RIPOSTIGLIO
superficie pavimentata 6,24 mq
superficie finestra 2,84 mq
R.A.I 0,45 > 0,125

SALA POLIVALENTE
superficie pavimentata 59,13 mq
superficie finestra 10,21 mq
R.A.I 0,17 > 0,125

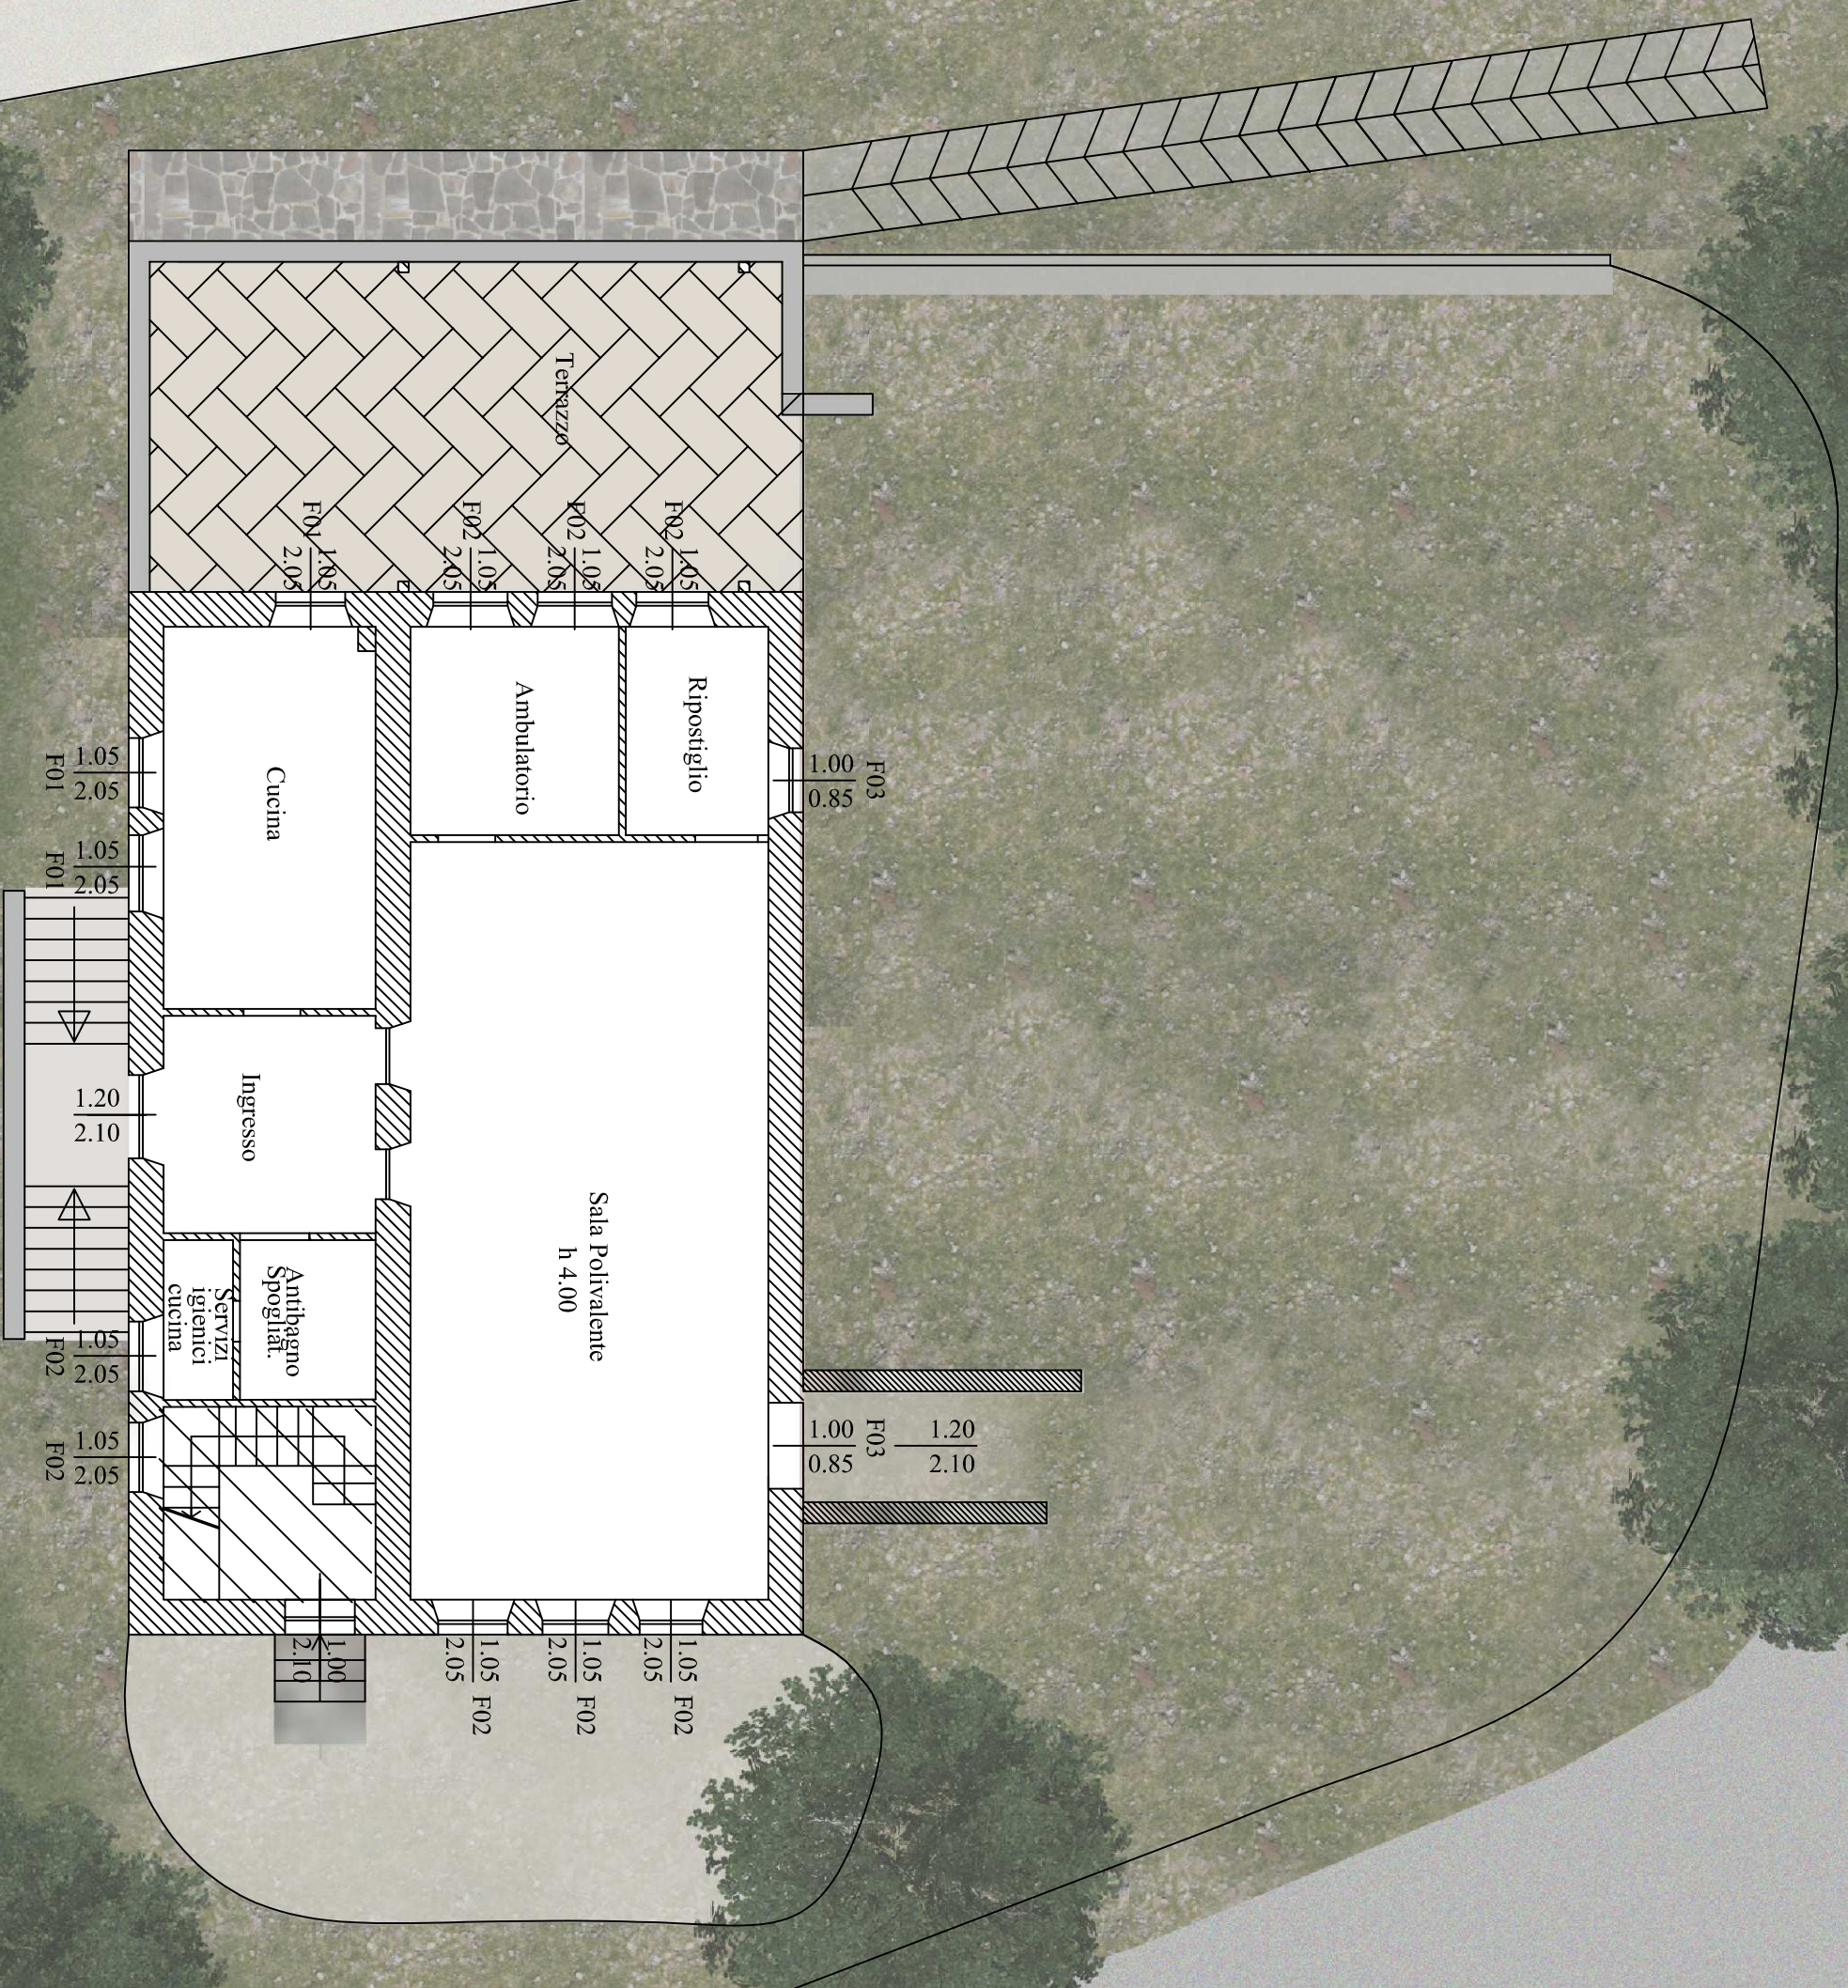
PIANTA PIANO TERRA SCALA 1:100

ABACO INFISSI

F01 : Infissi originali

Uf= 2.2 W/mqK
 Ug= 3.3 W/mqK
 Fattore trasmittanza solare: -
 Materiale: legno
 Finitura: vernice color grigio
 Oscuranti mobili: scuretti interni

F02 : Infissi sostituiti

Uf= 7.0 W/mqK
 Ug= 3.3 W/mqK
 Fattore trasmittanza solare: -
 Materiale: alluminio anodizzato
 Oscuranti mobili: scuretti interni

F03 : infissi sostituiti

Uf= 7.0 W/mqK
 Ug= 5.7 W/mqK
 Fattore trasmittanza solare: -
 Materiale: alluminio anodizzato
 Oscuranti mobili: -
